Балансировка лопастей вентилятора градирни

- Антонычев С. В.¹, ООО “Энергопромсервис”, Москва

На конкретном примере решена проблема вибрации на градирне типа БМГ-1000. Применение метода динамической балансировки лопастей низкооборотного вентилятора градирни непосредственно на месте эксплуатации агрегата (в собственных опорах), с использованием низкочастотной версии прибора “ТОПАЗ-НЧ” позволило обеспечить безопасную эксплуатацию агрегата и снять разрушающую низкочастотную вибрацию со всей градирни.

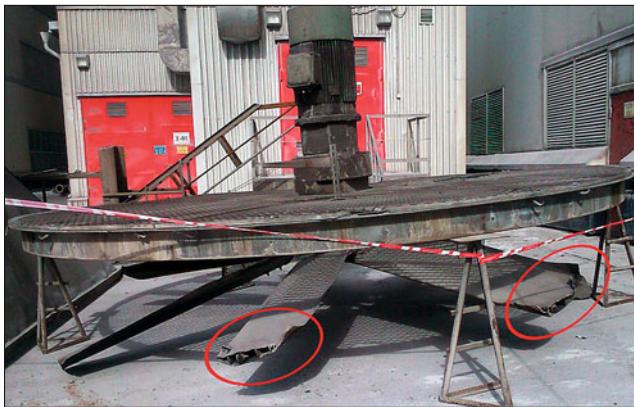
Рис. 3. Разрушенные лопасти вентилятора градирни на ОАО “Первоуральский новотрубный завод”

Нарушение баланса рабочего колеса с большим весом приводит к повышенному износу подшипников электродвигателя, разрушению лопастей, появлению трещин в роторе и местах сварки опорных балок вентилятора, что значительно сокращает срок службы вентиляторной установки. Так, из-за постоянной повышенной вибрации, после 5 лет эксплуатации произошло разрушение лопастей градирни на ОАО “Первоуральский новотрубный завод” (рис. 3).

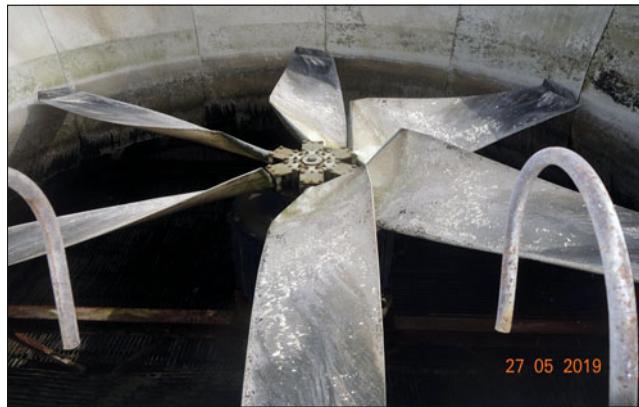
Пример успешно выполненной балансировки на реальном объекте. С химического производства “Синтез ОКА” к нам обратились для решения проблемы вибрации на вентиляторе № 4 градирни типа БМГ-1000 (рис. 4), в результате которой остановился производственный процесс.

Рис. 4. Стеклопластиковые лопасти вентилятора № 4 градирни типа БМГ-1000

Перед балансировкой спектральный анализ вибрации показал, что максимальный общий уровень вибрации (24,5 мм/с) наблюдается в подшипнике электродвигателя со стороны рабочего колеса в точке, которую назовём 1П (табл. 1). Мощность

вибросигнала сосредоточена на оборотной частоте вращения рабочего колеса ($4,12 \times 60 = 247 \text{ об/мин}$), что является диагностическим признаком классического дисбаланса рабочего колеса.

В результате балансировки были определены масса и угловое положение груза, который минимизирует суммарный динамический дисбаланс рабочего колеса вентилятора. Данные о балансировочных пусках представлены в табл. 2.

После установки балансировочных грузов общей массой 1,6 кг, составляющая оборотной частоты (4,12 Гц) на спектре снизилась с 23,46 до 0,08 мм/с. Общий уровень вибрации (СКЗ вибро-

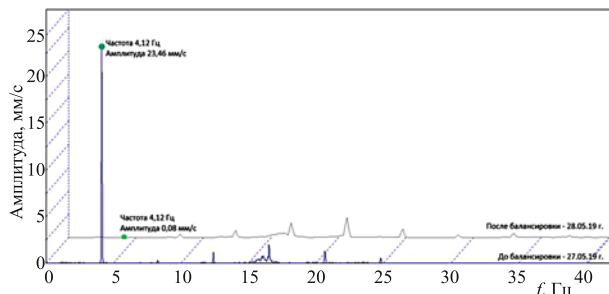
Рис. 6. Каскад спектров виброскорости до и после балансировки (точка 1П, на 90° от технологического люка)

скорости) снижен с 24,50 до 3,70 мм/с. Каскад спектров виброскорости подшипника электродвигателя со стороны рабочего колеса (до и после балансировки) представлен на рис. 6.
