Балансировка лопастей вентилятора градирни

- Антонычев С. В.¹, ООО “Энергопромсервис”, Москва

На конкретном примере решена проблема вибрации на градирне типа БМГ-1000. Применение метода динамической балансировки лопастей низкооборотного вентилятора градирни непосредственно на месте эксплуатации агрегата (в собственных опорах), с использованием низкочастотной версии прибора “ТОПАЗ-НЧ” позволило обеспечить безопасную эксплуатацию агрегата и снять разрушающую низкочастотную вибрацию со всей градирни.

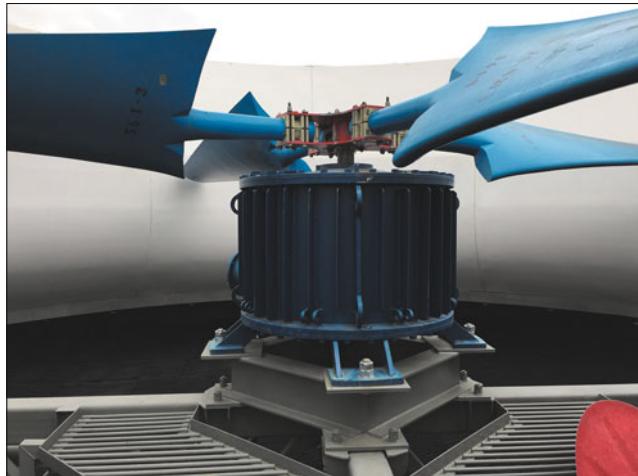
Рис. 1. Градирня с прямым приводом с использованием тихоходного электродвигателя (АО “ННК-Хабаровский нефтеперерабатывающий завод”, Хабаровск)

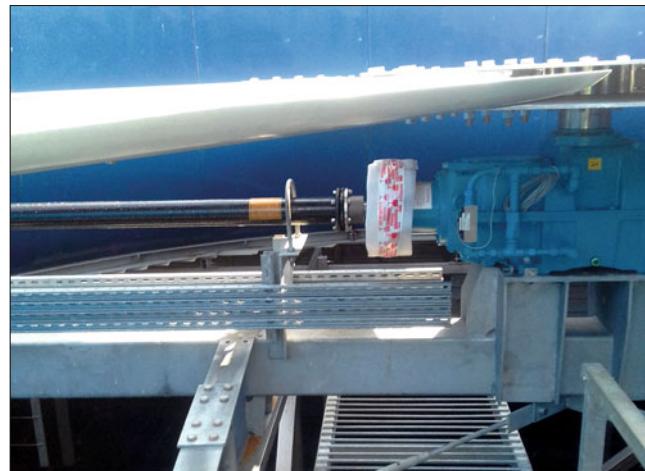
Рис. 2. Градирня с выносным приводом по схеме мотор – вал – редуктор (ОАО “Гродно Азот”, г. Гродно, Республика Беларусь)

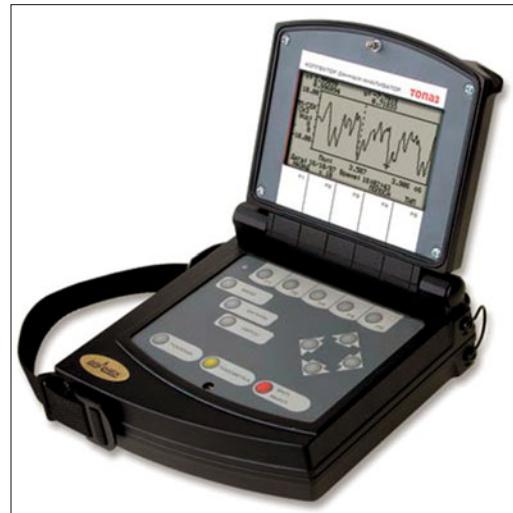
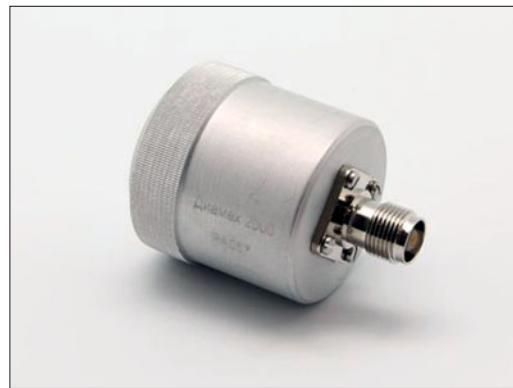
Рис. 5. Переносной виброанализатор “ТОПАЗ-НЧ” в низкочастотной версии от 0,3 Гц (а) и датчик вибрации низкочастотный РА-057 (б)
